Cm-1

MUROS DE SÓTANO:
IMPERMEABILIZACIÓN Y DRENAJE

FILTRACIONES Y/O HUMEDADES

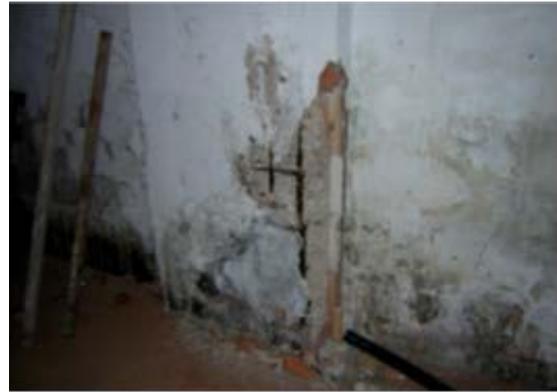
Fig. 1: Humedades

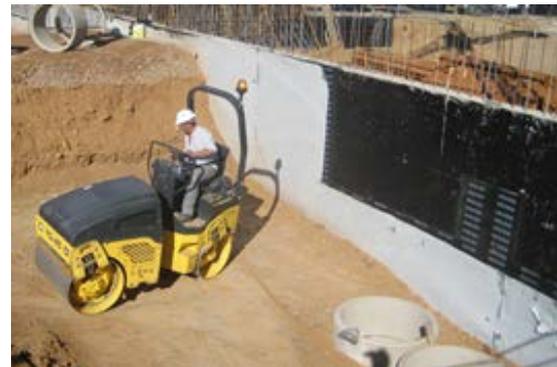
Fig. 2: Impermeabilización-capa drenante-compactación

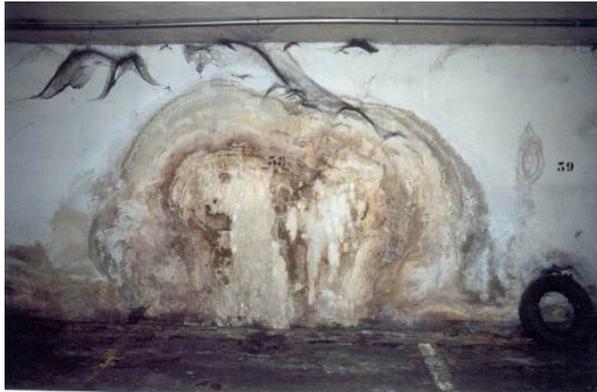
Fig. 3: Filtración a través de junta o fisuras

- Filtraciones a través de:
 - juntas de hormigonado y coqueras.
 - los espadines de montaje de los encofrados.
 - de las juntas de dilatación
 - de fisuras en muros de sótano.
 - encuentro del forjado con el muro.
 - los pasos de instalaciones.

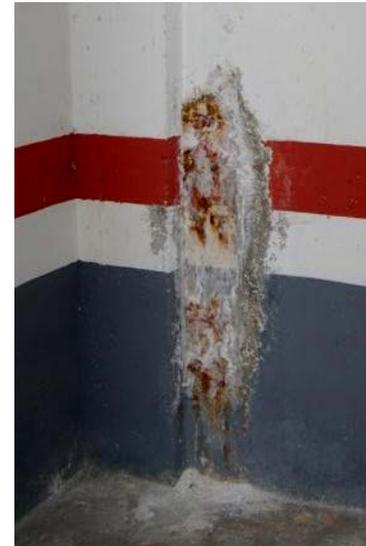
Fig. 4: Filtraciones a través de coqueras

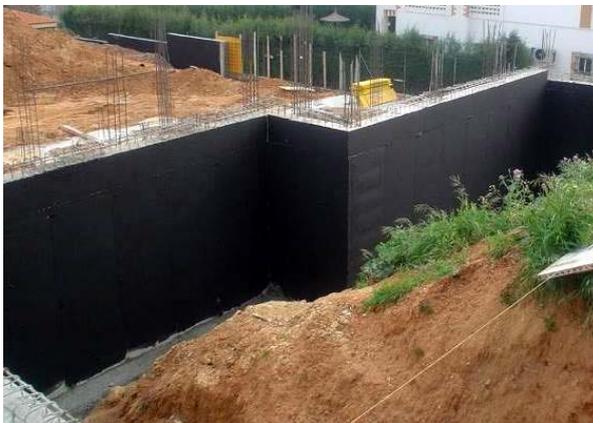
Fig. 5: Imprimación trasdós del muro

- Si se impermeabiliza mediante lámina la superficie del paramento no debe tener resaltes de material que pueda suponer riesgo de punzonamiento, debiéndose regularizar la superficie de muros y cimentaciones, y redondear o achaflanar los encuentros y cambios de dirección antes de impermeabilizar.
- Cuando la lámina sea no adherida debe colocarse una capa antipunzonamiento entre ésta y el muro.
- Cuando no se vaya a disponer de lámina drenante debe colocarse una capa protectora antipunzonamiento en la cara exterior de la lámina impermeable.

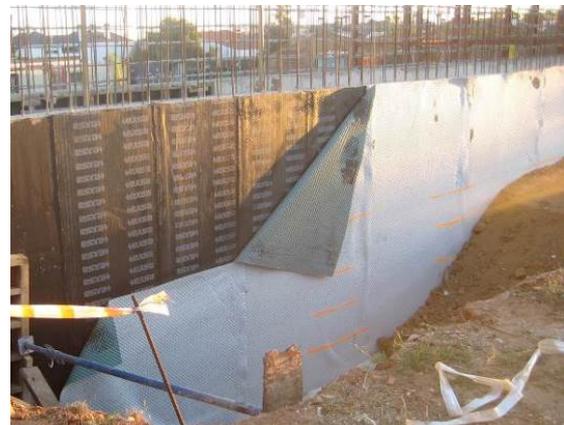
Fig. 6: Montaje lámina impermeabilizante + capa protectora
